MÉMO SÉCURITÉ

19 septembre 2022 – Déversement d'eau purifiée

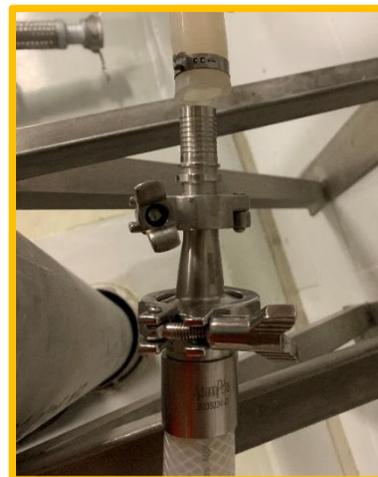
- Le type de connexion *tri-clamp* nécessaire entre les deux tuyaux flexibles n'a pas été spécifié au technicien responsable de l'installation des tuyaux;
- La connexion entre les deux tuyaux flexibles n'a pas été vérifiée avant d'effectuer le test.

Figure 1 : raccord cannelé avec collier de serrage

- La connexion entre les deux tuyaux était un raccord cannelé avec un collier de serrage (voir photo);
- Aucune valve manuelle à la sortie de la valve pour contrôler le débit.

Le raccord cannelé du tuyau aurait pu heurter quelqu'un pendant le déversement. Ce dernier a été projeté dans les airs de manière incontrôlée en raison de la pression élevée;

- Utiliser des connexions de type *tri-clamp* pour connecter des tuyaux flexibles;
- Installer une valve manuelle directement à la sortie de la valve automatique de manière à pouvoir contrôler le débit ou l'arrêter complètement si nécessaire;
- Spécifier le type de raccordement nécessaire si l'installation est effectuée par quelqu'un d'autre;
- Toujours vérifier chacune des connexions avant de débiter un test;
- Lorsqu'une valve est testée pour la première fois, s'assurer d'utiliser une température moyenne à basse.
