MÉMO SÉCURITÉ

28 février 2022 - Vide technique

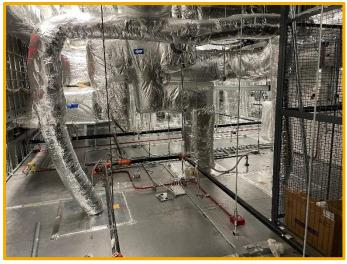
- Tige filetée dépassant bien en dessous de la structure de support;
- La tige filetée n'avait pas de capuchon de protection ;
- Aucune signalisation à l'entrée indiquant un plafond bas avec des objets en saillie.

Par le cumul de plusieurs petits événements et circonstances, le travailleur a subi une lacération sur le dessus de la tête qui a nécessité des points de sutures pour refermer la plaie.

- Chacun est responsable de sa propre sécurité. Vous ne pouvez pas compter sur un client ou un soustraitant pour identifier les risques et les mesures d'atténuation requises;
- Il est important de se rappeler de prendre du temps et de mettre la sécurité au premier plan;
- Personne ne peut vous reprocher de prendre le temps de faire les choses en toute sécurité.
