# MÉMO SÉCURITÉ

14 décembre 2020 – Implosion d'un évaporateur

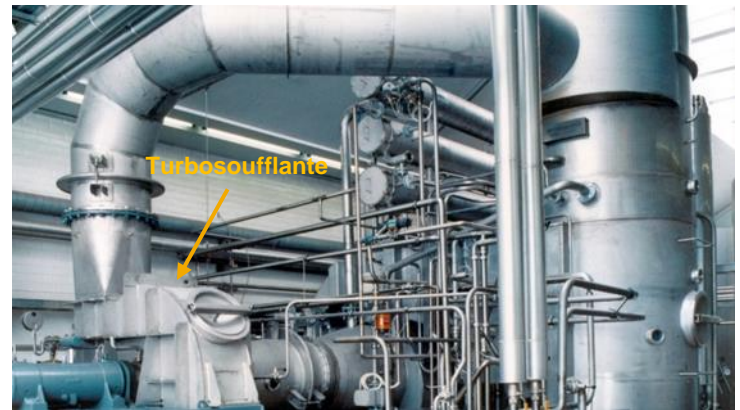
Les travailleurs devaient effectuer la maintenance d'un turboréacteur à double flux. Afin de maintenir les calendriers de production en utilisant leur thermo-compresseur de secours, les travailleurs ont construit une bride aveugle pour isoler le ventilateur et maintenir le vide. Au moment où la bride a été installée, l'évaporateur a démarré et lorsque l'évaporateur s'est approché de son point de consigne de vide, la bride aveuglante a implosé, aspirant l'un des travailleurs dans le turboréacteur et blessant gravement l'autre.

- L'usine devait fonctionner pendant la maintenance, mettant la pression sur les travailleurs.
- Les travailleurs n'ont pas appliqué de pratiques de contrôle d'énergies dangereuses à leurs activités.
- Les travailleurs ont conçu leur propre bride aveugle sans effectuer les calculs d'ingénierie appropriés. La bride aveugle n'a pas été conçue pour résister au vide.

- Appliquer des pratiques de contrôle d'énergies dangereuses aux systèmes de pression et de vide.
- Installer des protections ou d'autres barrières pour le personnel pour isoler les systèmes en cours de maintenance du personnel de l'usine.
- Utiliser des ressources d'ingénierie qualifiées conçus pour fonctionner autour d'une énergie dangereuse lors de l'approvisionnement en composants.
